Unterwasserarbeiten mittels Sättigungstauchen

PUNT DAL GALL STAUMAUER

SANIERUNGSBEDARF DER STAUMAUER PUNT DAL GALL

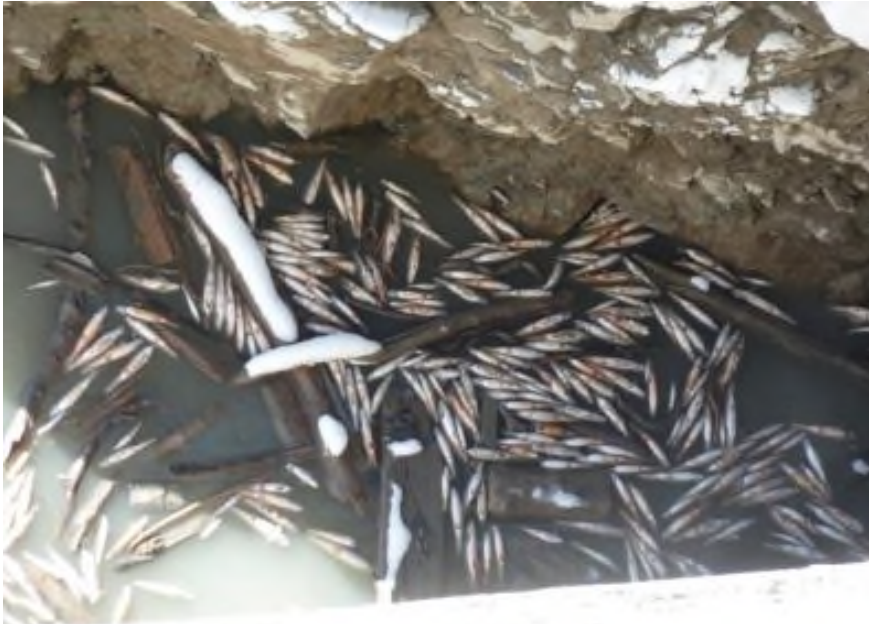
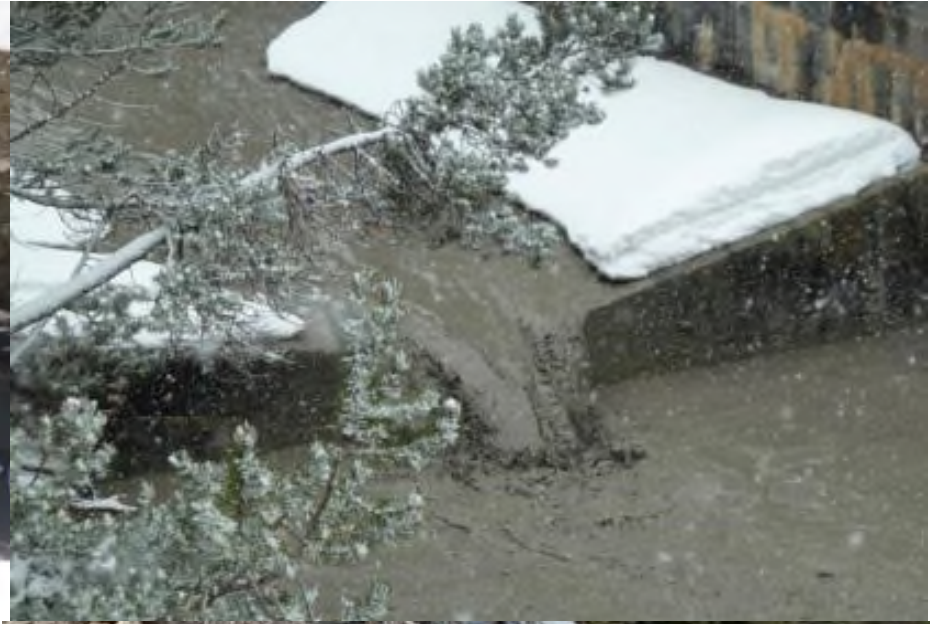
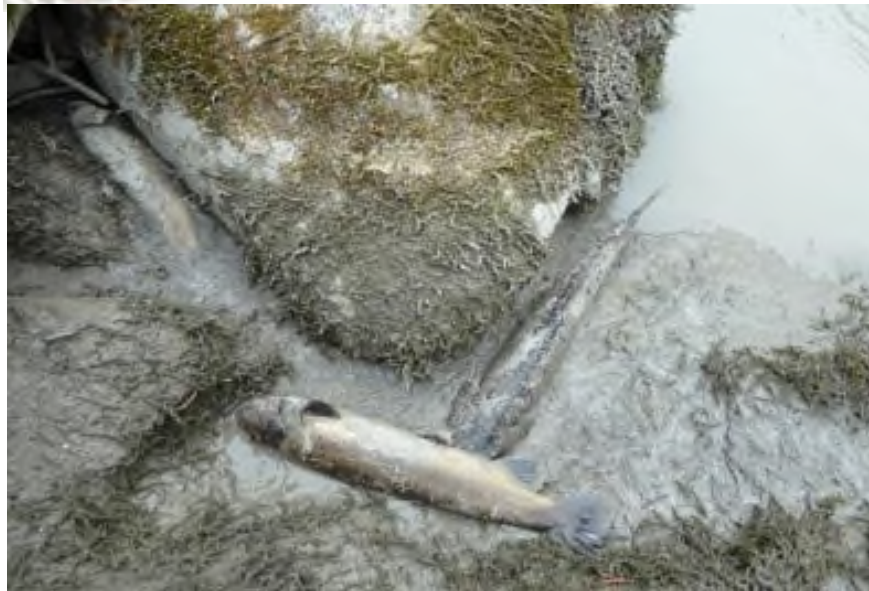
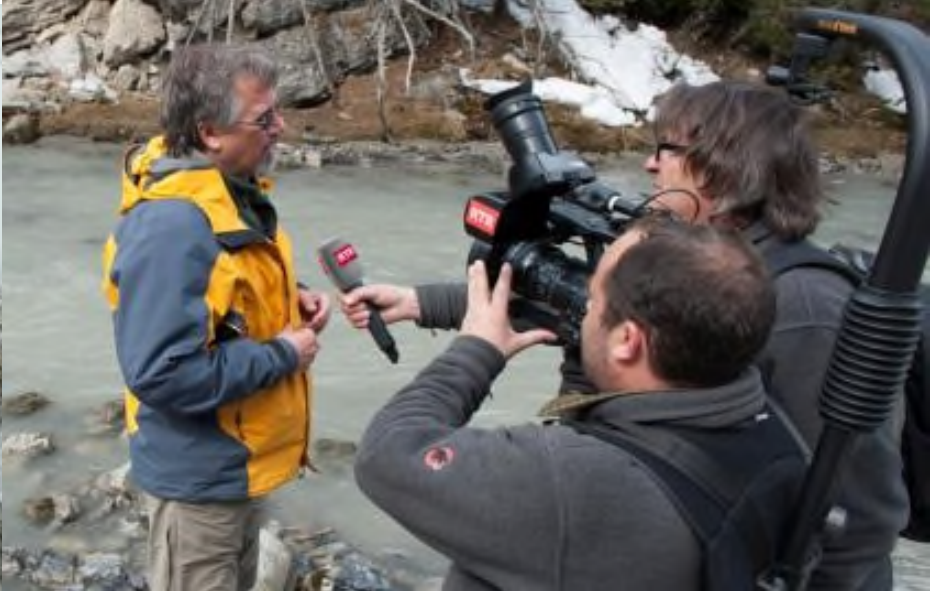
STÖRFALL ENDE MÄRZ 2013

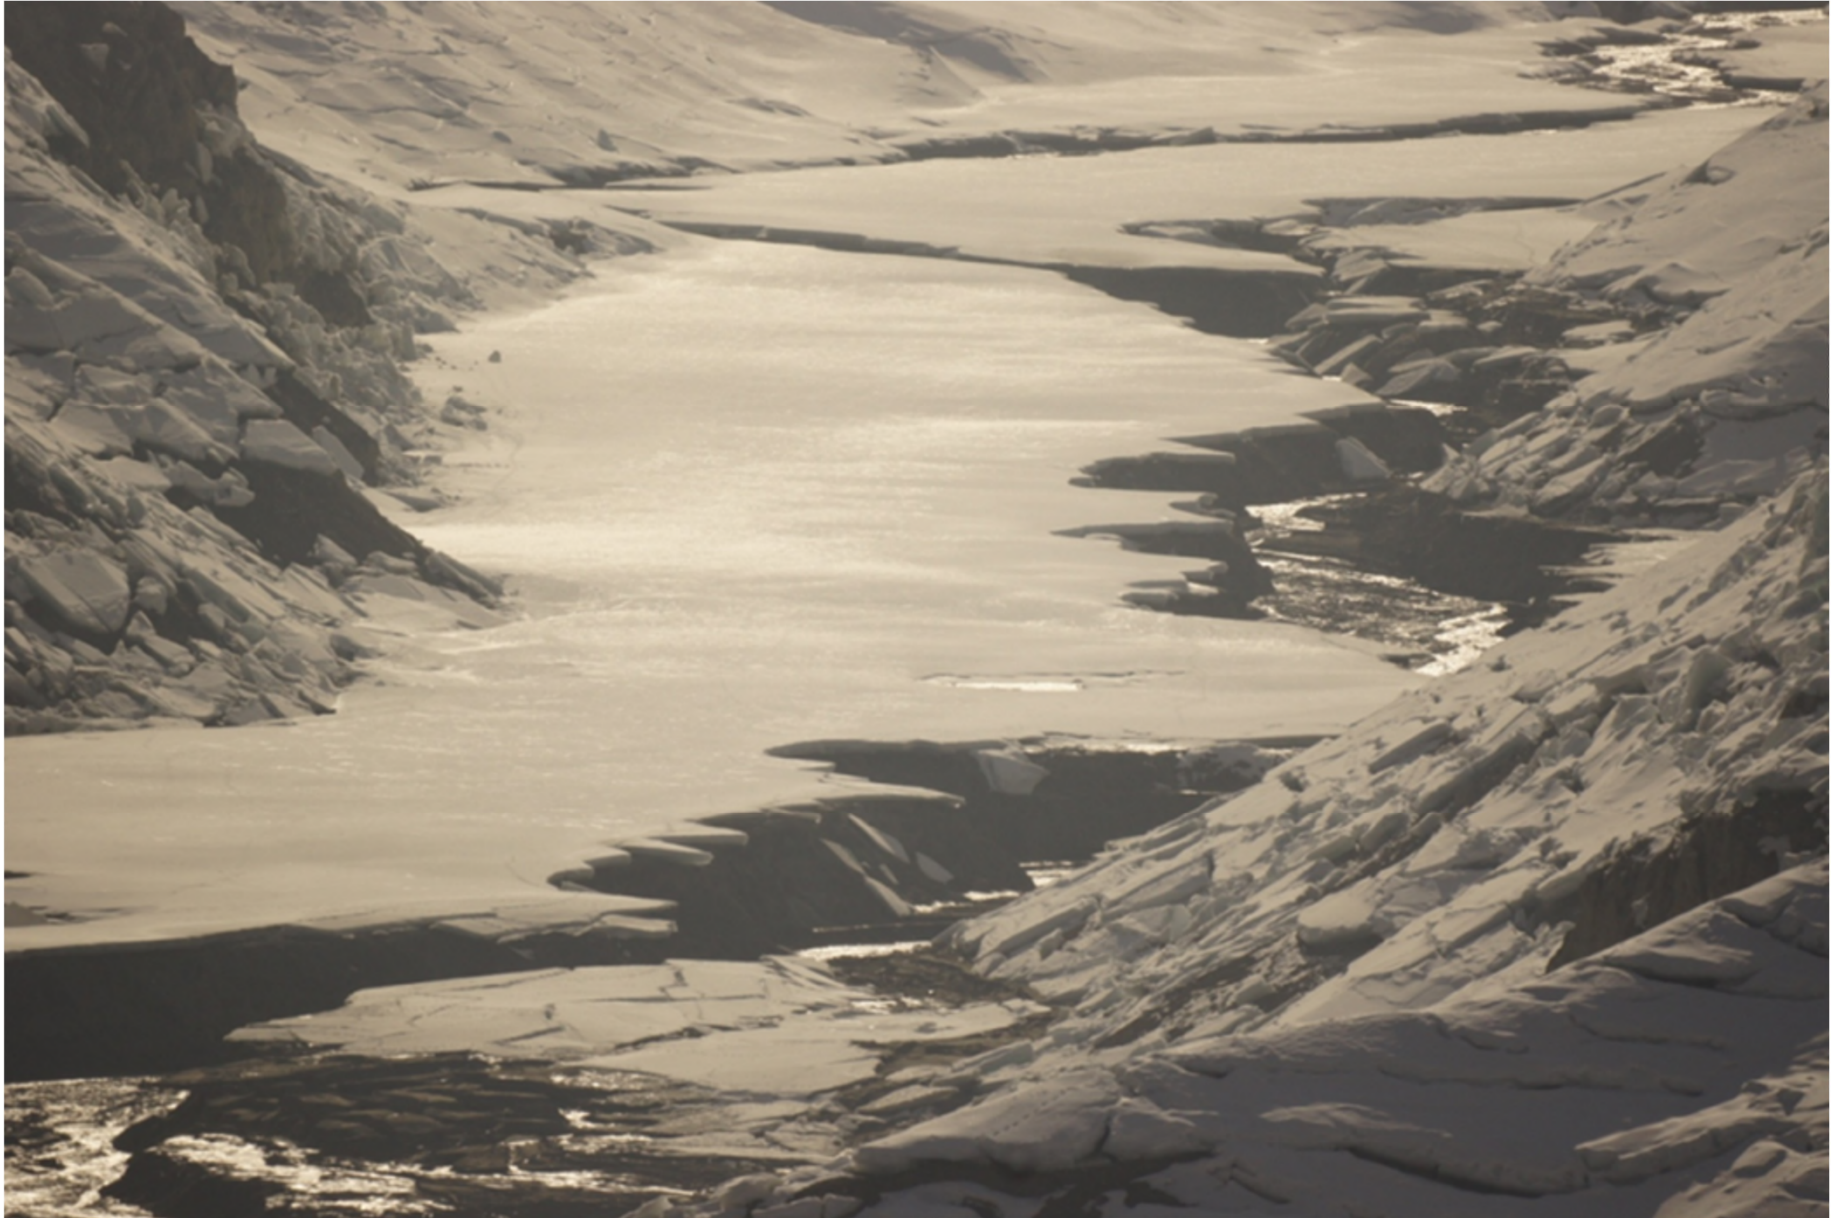
SEDIMENTABLAGERUNGEN AM GRUND DES STAUSEES PUNT DAL GALL

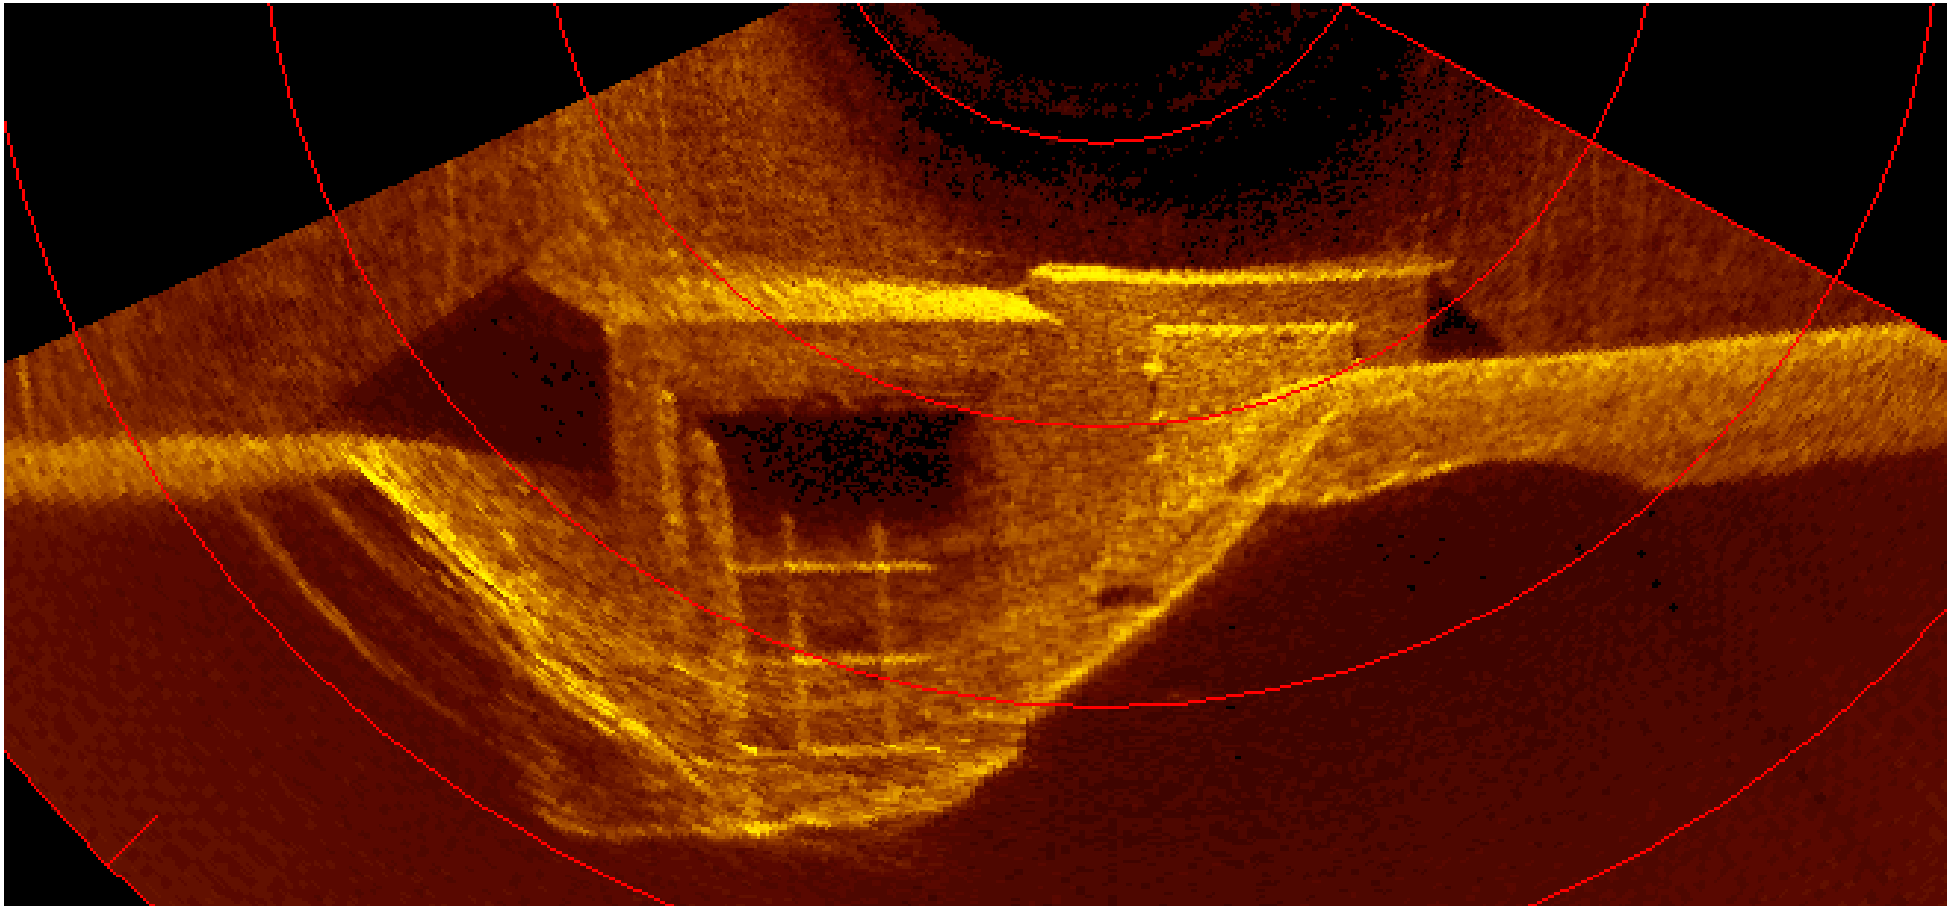
GRUNDABBLASS UND DOTIERWASSER-FASSUNG IM STAUSEE VOR BEGINN DER ARBEITEN (AUFNAHMEN SONAR)

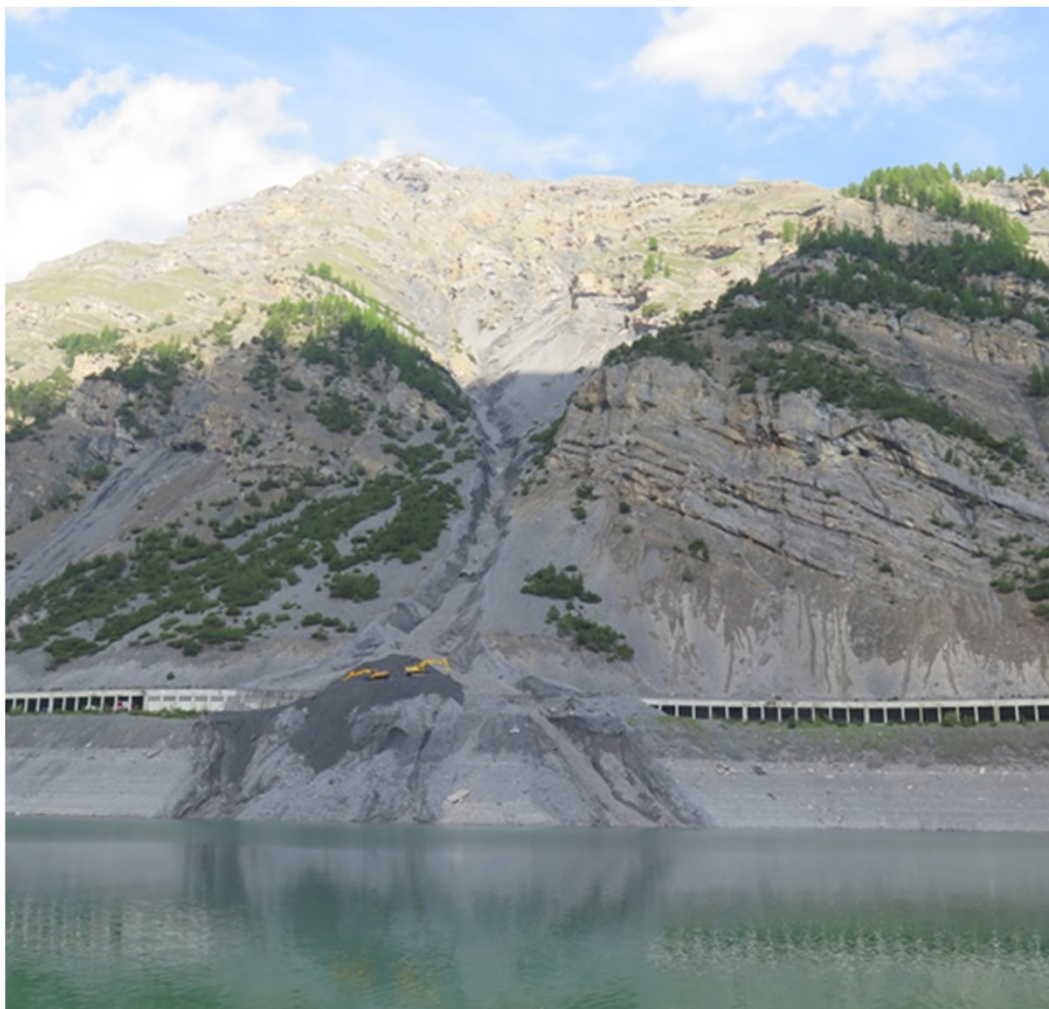
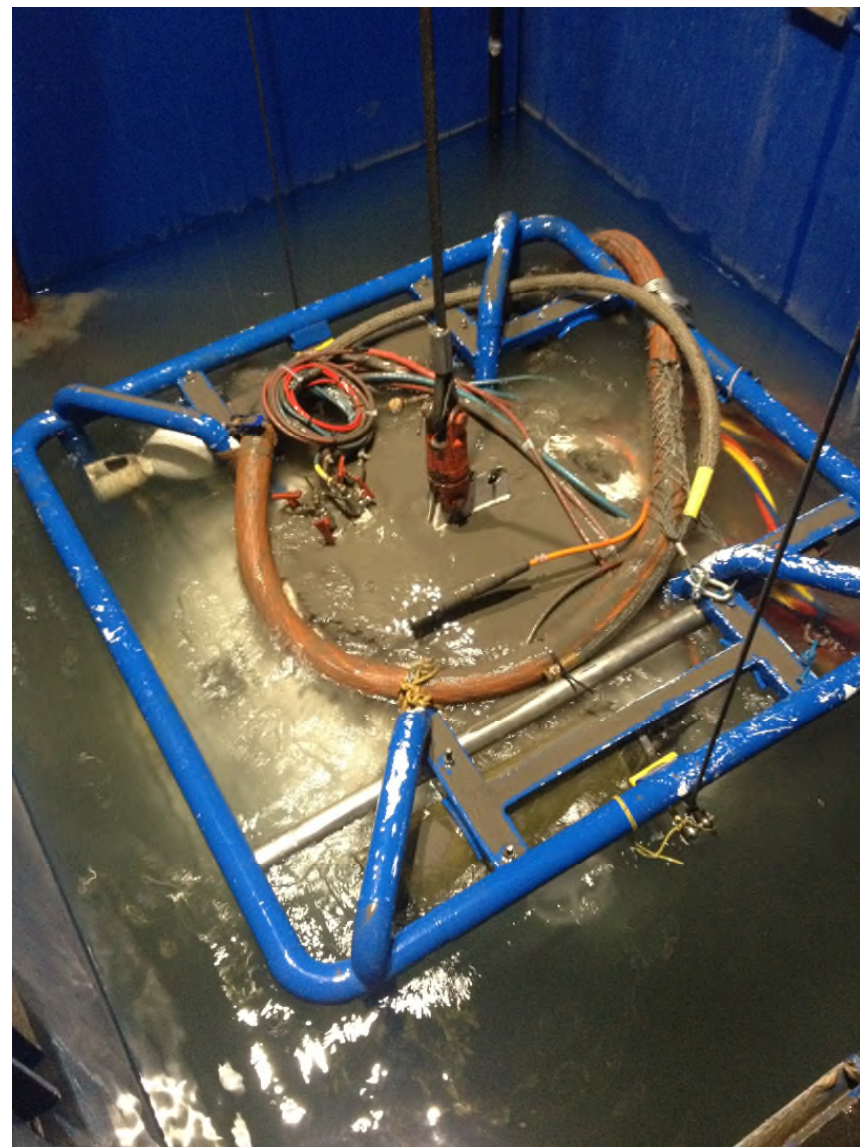
MURGAN VOM 24.06.2016
